## INFORME FINAL

# Municipalidad de Requínoa

Número de Informe: 31/2013  
29 de agosto 2013

Adjunto, remito a Ud., para su conocimiento y fines pertinentes, copia del Informe Final N° 31, de 2013, debidamente aprobado, sobre auditoría a la Inversión en Infraestructura, efectuada en la Municipalidad de Requínoa.

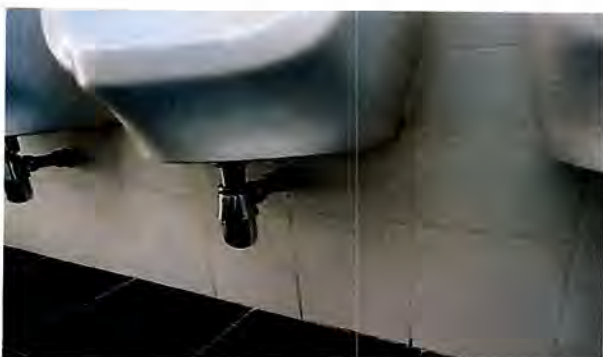
- 1-

b. Se constató – in situ – un deficiente sellado en los fittings utilizados en los artefactos sanitarios instalados en los servicios higiénicos de varones, transgrediéndose lo previsto en el artículo 5.5.1 del D.S. N°47, de 1992, Ordenanza General de Urbanismo y Construcciones, respecto a la calidad de los materiales y a las condiciones de aplicación de estos, sujetos a las reglas que la técnica y el arte de la construcción establezcan para ello (fotografía N°1).

Fotografía N° 1: Vista del artefacto que presenta deficiente sellado en su descarga.

Al respecto, la Entidad Edilicia, informa que se realizó la reparación al deficiente sellado en los fittings en los artefactos sanitarios. Además, agrega que la inspección técnica de la obra y la comisión receptora, previo a la recepción provisoria de la obra, realizaron un acuciosa visita inspectiva, por lo que procede dar por subsanada la observación.

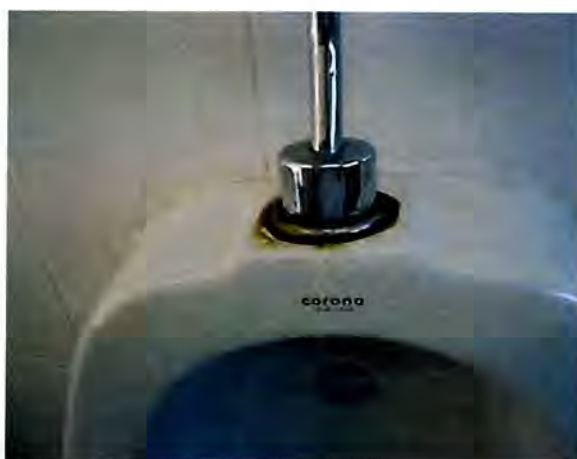
- 2-

c. Asimismo, el incumplimiento a lo preceptuado en la norma anterior, fue posible verificarlo respecto a una deficiente instalación de la grifería del urinario, no ajustándose plenamente a lo indicado en las especificaciones técnicas, produciéndose filtraciones, según se ilustra en la fotografía N°2.

Fotografía N°2: Vista de artefacto sanitario con filtraciones.

En la respuesta se señala que lo ejecutado corresponde a lo especificado en punto 5.27.3, de las Especificaciones Técnicas Especiales y 20.0, de las Especificaciones Técnicas Generales de Proyecto, y la filtración detectada ya fue reparada por el Contratista, medidas que permiten subsanar la observación formulada.

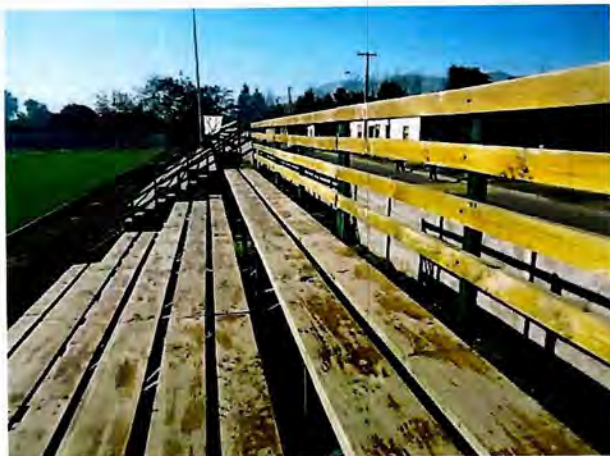
-3-

d. A su vez, se verificó una deficiente ejecución de la partida de pintura y tratamiento en los tableros de maderas, situación que impide la certeza del cabal cumplimiento de las especificaciones técnicas, lo que además vulnera lo especificado en el artículo N° 5.5.1, de la Ordenanza de Urbanismo

y Construcciones, sobre la técnica y las buenas artes en la construcción, situación que se refleja en las fotografías N°s 3 y 4.

Fotografía N°3: Vista del deterioro prematuro del tratamiento aplicado en tablonces de madera.

Sobre lo anterior, la Autoridad Comunal, informa que se ejecutó la partida de acuerdo a lo establecido en los puntos 4.14 y 4.15, de las especificaciones técnicas especiales del proyecto, situación que se aprecia en las piezas de madera de menor escuadría que cumplen la función de respaldo que no presentan deterioro; por lo que el prematuro desgaste puede deberse a las condiciones climáticas, sumado a su uso y poco cuidado por parte de los usuarios. Pese a ello, agrega que previo a la recepción definitiva, se solicitara al contratista una revisión e informe de los elementos objetados.

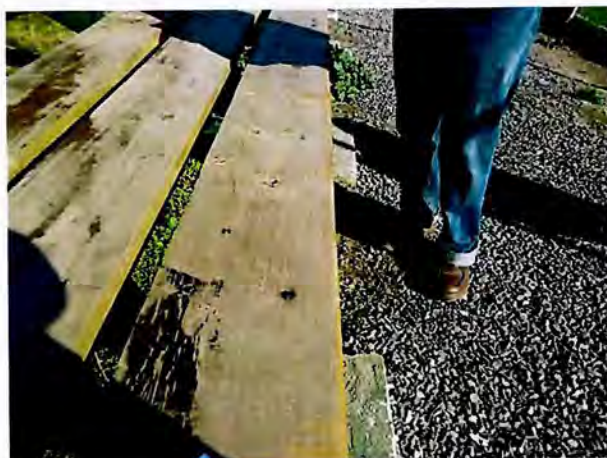
-4-

Fotografía N°4: Detalle del estado de los tablonces de las graderías.

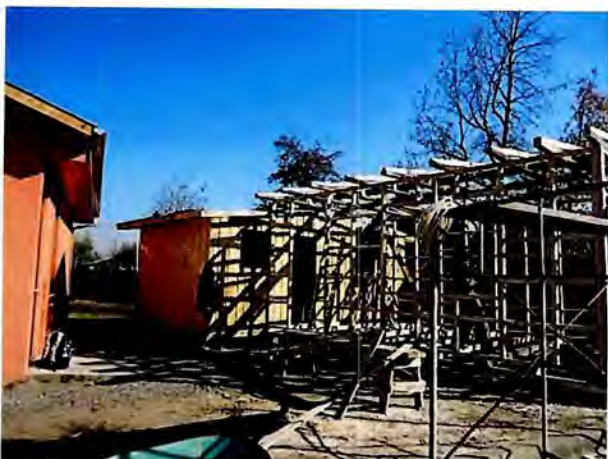
-5-

D.F.L. N°458, de 1975, Ley General de Urbanismo y Construcciones, 5.1.1 y 5.1.19, del D.S. N°47, de 1992, Ordenanza General de Urbanismo (fotografía N°5).

Fotografía N°5: Vista de la obra, que se ejecuta sin el permiso de edificación.

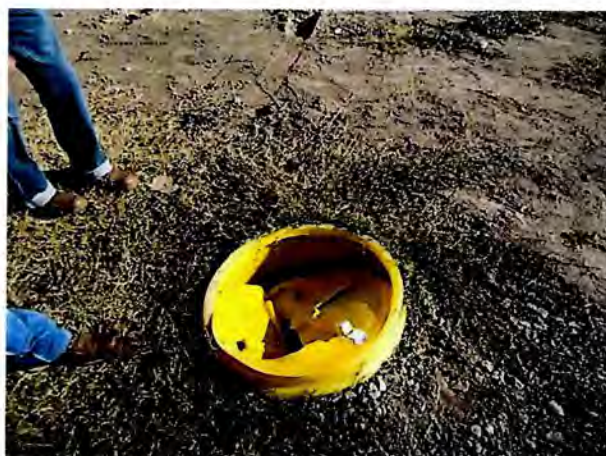
-6-

f. Se verificó daños en tapa de cámara de inspección situada en el recinto deportivo, según se ilustra en la fotografía N°6.

Fotografía N°6: Detalle de tapa de cámara dañada.

Enseguida, la Autoridad Comunal, indica que lo observado no corresponde a una deficiente ejecución, si no al mal uso por parte de los usuarios del complejo deportivo, el ingreso y permanencia de vehículos al interior del recinto.

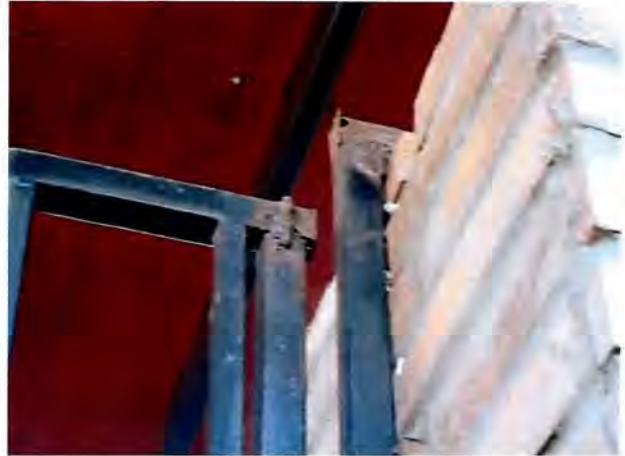
-7-

a. Fue posible determinar deficiencias constructivas en la colocación del portón metálico de acceso al establecimiento, por cuanto presenta desprendimiento del pilar que lo sostiene. Además no se eliminaron los excesos de soldadura previa a la aplicación de pintura, lo que provoca desprendimiento de ésta. Ver fotografías N°s 7 Y 8.

Fotografía N° 7: Acercamiento del desprendimiento del portón.

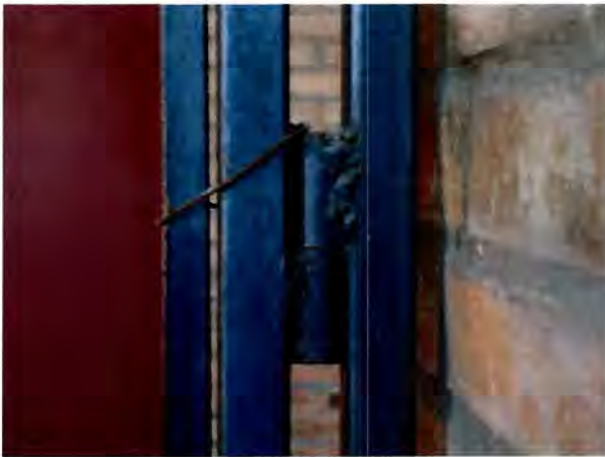
-8-

Fotografía N° 8: Detalle del estado y terminación de pomel en portón metálico.

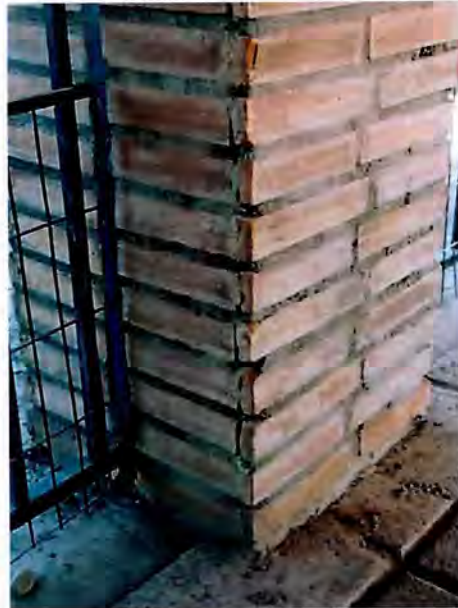
-9-

b. Se verificó –in situ - deficiencias en la ejecución de los pilares empleados en los trabajos del establecimiento, condiciones que no cumplen lo especificado en el mencionado artículo 5.5.1, de la Ordenanza General de Urbanismo y Construcciones, aplicando un revestimiento de ladrillo, partida no especificada en los antecedentes de la licitación ni del contrato (fotografía N°9).

Fotografía N° 9: Acercamiento del estado de enchape del pilar.

Sobre el particular, señala que los pilares de acceso están estructurados en pilares de acero revestidos en albañilería de ladrillo fiscal a la vista, sin que su terminación fuese aprobada por la inspección técnica, razón por la cual se aceptó la propuesta del contratista de estucar los pilares para posteriormente instalar enchape de ladrillo, para no demoler lo ya ejecutado, lo que quedó registrado en folio N°22 del libro de obras del proyecto.

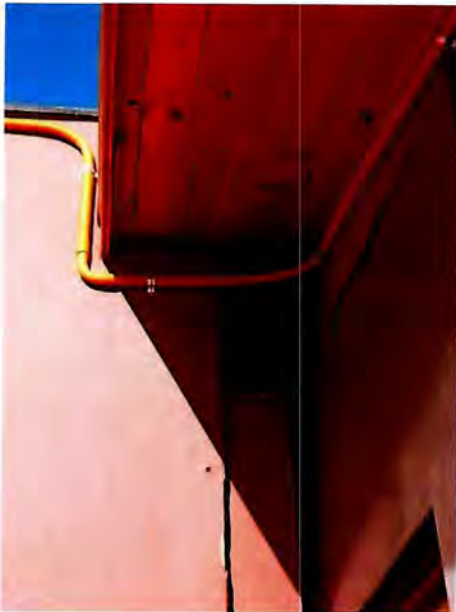
-10-

c. La construcción ejecutada no cuenta con un muro de separación, según lo definido en el artículo 1.1.2, de la Ordenanza General de Urbanismo y Construcción, lo que implicó que el emplazamiento y distanciamiento de la obra cuenta con un cerramiento que no cumple con las características técnicas que permitan el correcto funcionamiento del mismo (fotografías N°s 10 y 11).

Fotografía N°10: Vista de cerramiento incompleto en la edificación.

En relación a lo observado, el Jefe Comunal, señala, que la construcción ejecutada cuenta con su muro de separación, conforme lo dispone el artículo 1.1.2 de la Ordenanza General de Urbanismo y Construcciones y el diseño propuesto.

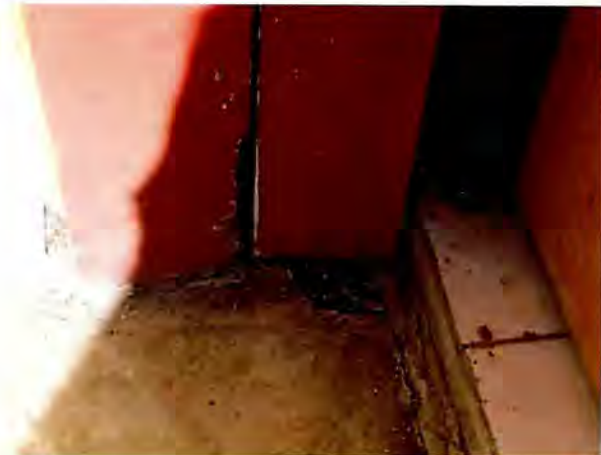
-11-

Fotografía N° 11: Vista de la unión de muros en su parte inferior.

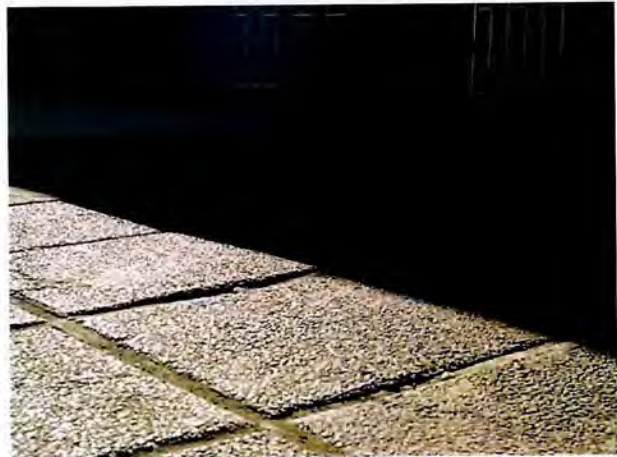
-12 -

Fotografía N° 12: Vista del pavimento interior ejecutado.

Dable es manifestar, que la Entidad Edilicia reitera que la irregularidad observada, tiene su origen como ya se indicó en la letra a), del numeral 2.2, precedente, a la ejecución del proyecto "Construcción de Camarines y Mejoramiento Escuela República de Francia", considerando que los pastelones instalados sufrieron el peso del movimiento de las maquinarias utilizadas en las faenas de demolición y retiro de escombros, lo que generó los desniveles señalados.

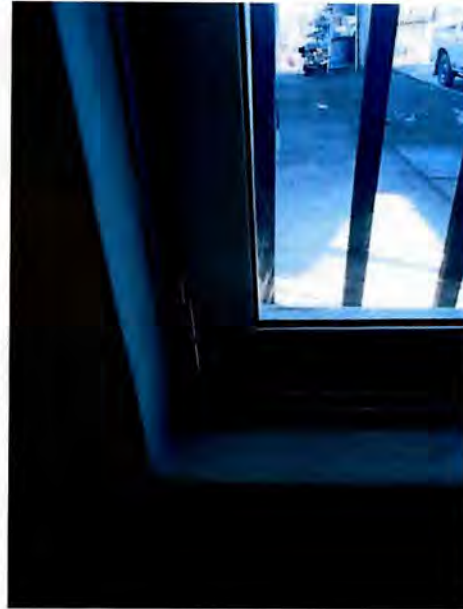
-13-

e. Se advirtió la presencia de fisuras en el muro perimetral de la construcción, posiblemente por deficiencias en el proceso de tratamiento del mortero como de la mezcla del estuco, sin advertirse un procedimiento de reparación de dicho fenómeno. Se advirtió además desniveles en los perfiles de marco y hojas de aluminios, que impide el cierre hermético de la ventana (fotografía N°13).

Fotografía N° 13: Vista desde el interior que aprecia la fisura.

La Autoridad Comunal, informa, en primer orden de consideraciones, que las fisuras que presenta el muro perimetral, serán reparadas. Luego agrega que el descuadre que presenta la ventana corresponde a que a la intervención de terceros, que destruyeron las protecciones y las hojas metálicas, las que fueron posteriormente reparadas por el mismo establecimiento educacional.

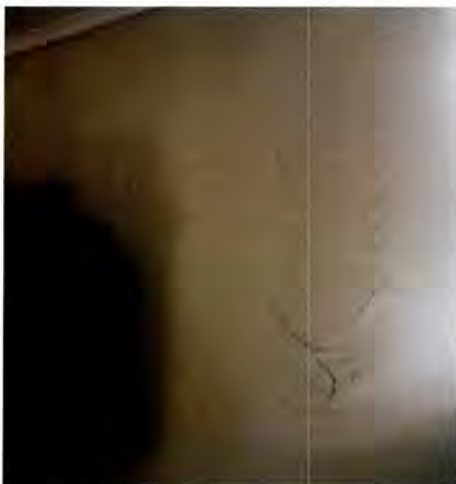
-14-

f. Los paramentos verticales presentan deficiencias en la terminación en su superficie y en la aplicación de pintura (fotografía N°14).

Fotografía N°14: Vista de uno de los sectores intervenidos.

Respecto a lo observado, la Entidad Edilicia indica que se realizará su reparación, por lo que corresponde mantener la observación y verificar en futuras auditorías la corrección de las deficiencias advertidas.

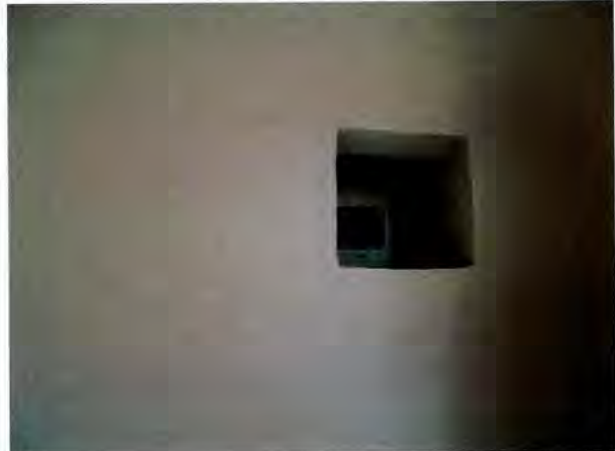
-15-

Fotografía N° 15: Vista desde el interior del recinto y ubicación del equipo de medida.

En la situación de la especie, el municipio, señala que dicho tablero de distribución eléctrico, pertenece a la edificación contigua existente anterior a proyecto contratado, sin que se contemplase su existencia en el diseño, situación que obligó a buscar, durante el transcurso de la ejecución del contrato, la mejor alternativa que solucionara tal situación y que no significase un aumento de obra por la ejecución de partidas no consideradas en proyecto.

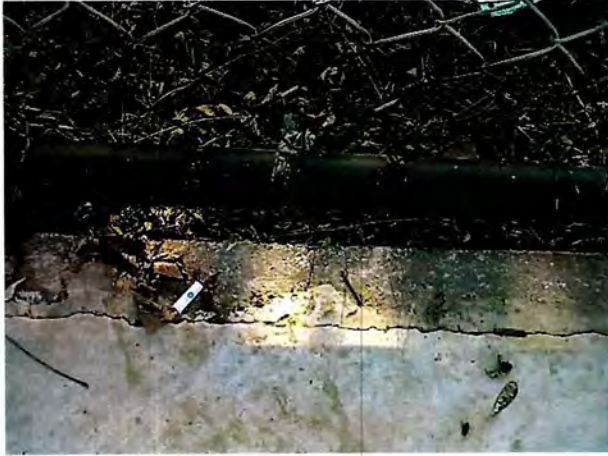
-16-

a. Se verificó una deficiente terminación del revestimiento de pintura aplicado en perfiles metálicos de la reja, además exhibe oxidación en sus elementos (fotografías N° 16).

Fotografía N°16: Detalle del estado de reja metálica.

Al tenor de lo observado, la Entidad Edilicia, señala que será reparado por el Contratista, por lo que corresponde mantener la observación y verificar en futuras auditorías la corrección de las deficiencias advertidas.

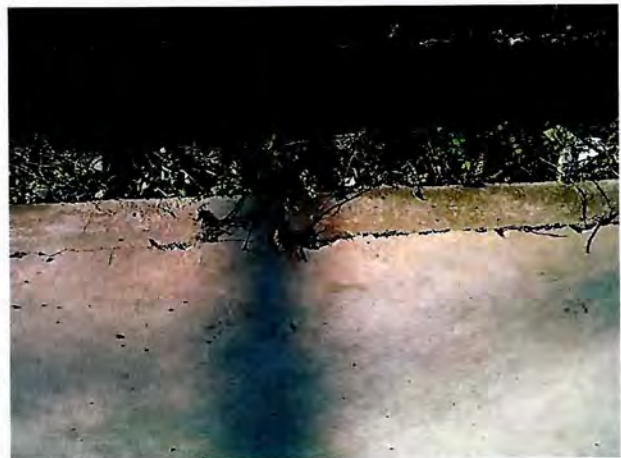
-17-

b. Se evidenció desprendimientos en los bordes del pavimento y una deficiente terminación, situación que incumple las buenas artes de la construcción, según lo previsto en el artículo 5.5.1, de la referida Ordenanza General (fotografías N°s 17 y 18).

Fotografía N° 17: Vista de uno de los sectores que presenta lo objetado.

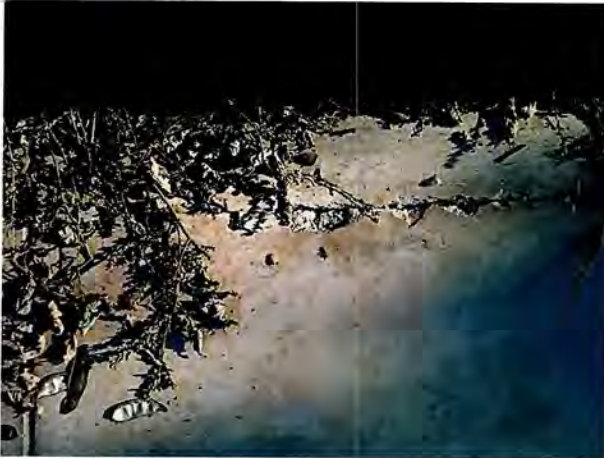
-18 -

Fotografía N° 18: Detalle de encuentro y terminación de pavimentos.

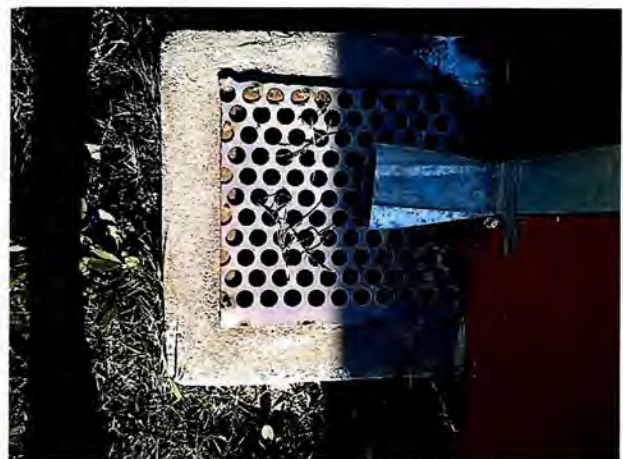
-19-

c. Bajadas de aguas lluvias con deterioros en sus extremos que impide el escurrimiento de las aguas lluvias, según se ilustra en la fotografía N° 19.

Fotografía N° 19: Detalle de baja de aguas lluvias.

Respecto a las bajadas de aguas lluvias, señalan que fueron ejecutadas de acuerdo a lo proyectado en las especificaciones técnicas de proyecto y que el deterioro que presentan en su extremo, no son producto de una mala ejecución sino que al mal uso y cuidado que realizan los usuarios del recinto. Luego, en consideración a lo explicado, corresponde dar por subsanada la observación formulada.

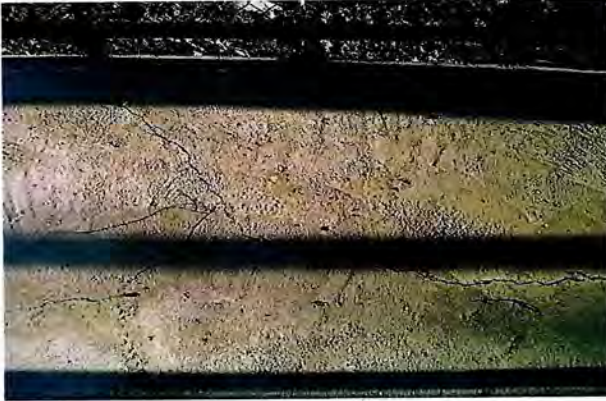
-20-

d. La superficie de la multicancha emplazada en la localidad de El Abra, posee sucesivas fisuras según se advierte en la fotografía N°20, situación generada eventualmente por la deficiente ejecución del proceso de curado que ocasionó fisuras por la retracción de la mezcla de hormigón.

Fotografía N° 20: Detalle de la superficie del pavimento.

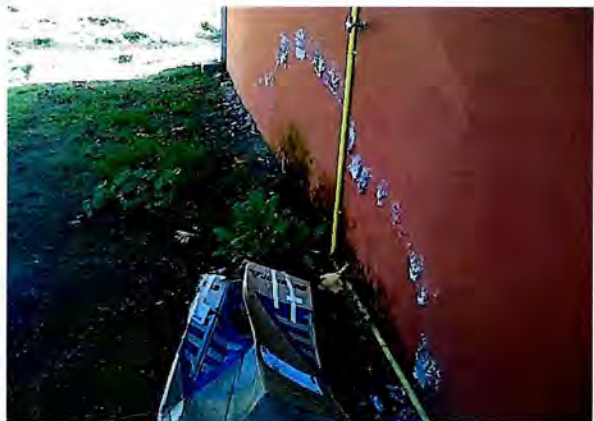
-21-

f. Se verificó un deficiente tratamiento antihumedad en los muros, en que además que producir salinidad deteriora la terminación de éste, provocando desprendimiento de la capa de pintura, situación que no fue objetada por la inspección técnica, solución que no se ajusta a la normativa citada. (Ver fotografías N° 21).

Fotografía N° 21: Detalle del estado de superficies exteriores de muros.

Respecto a lo observado, informan que será reparado por el contratista, por lo que corresponde mantener la observación y verificar en futuras auditorías la corrección de las deficiencias advertidas.

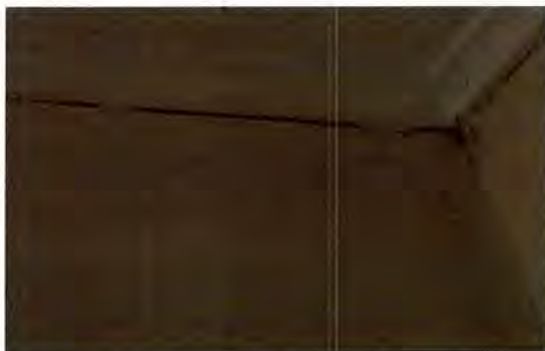
-22-

g. Se evidencia la incorrecta colocación de la cornisa, que no permite la correcta terminación.

Fotografía N°22: Vista superior de muro y encuentro de cielo.

En relación a lo observado, informan que será reparado por el Contratista, por lo que corresponde mantener la observación y verificar en futuras auditorías la corrección de las deficiencias advertidas.

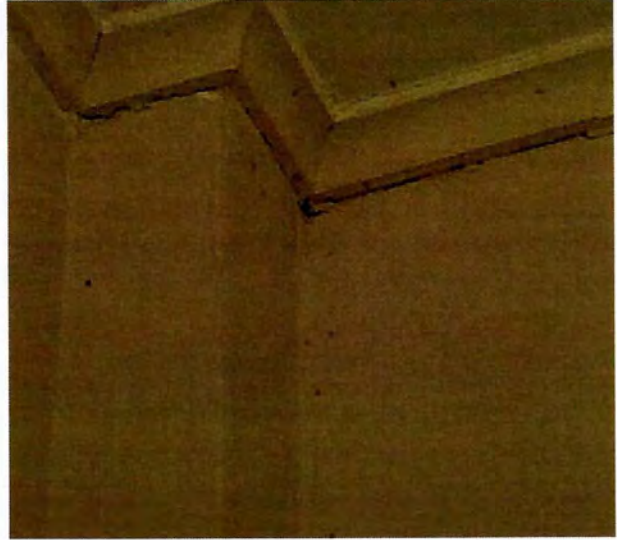
-23-

Fotografía N° 23: Detalle de encuentro de muro y cielo.

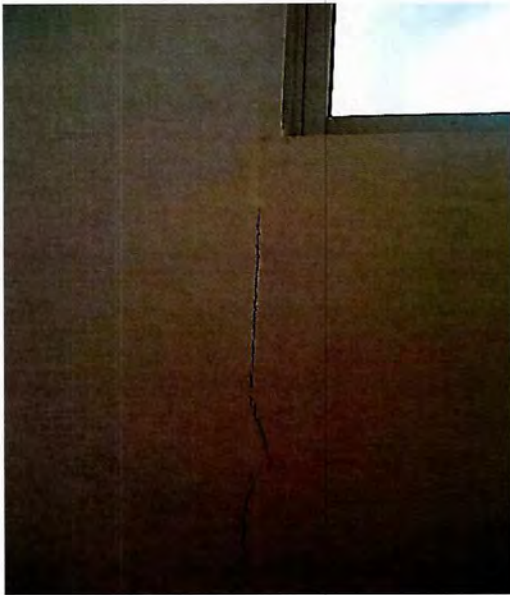
-24-

h. Se verificó la existencia de fisuras verticales al interior del muro, defectos que no fueron tratados (fotografías N°s 24 y 25).

Fotografía N°24 Detalle de fisuras en paramentos verticales.

En relación a este aspecto, informan que será reparado por el Contratista, por lo que corresponde mantener la observación y verificar en futuras auditorías la corrección de las deficiencias advertidas.

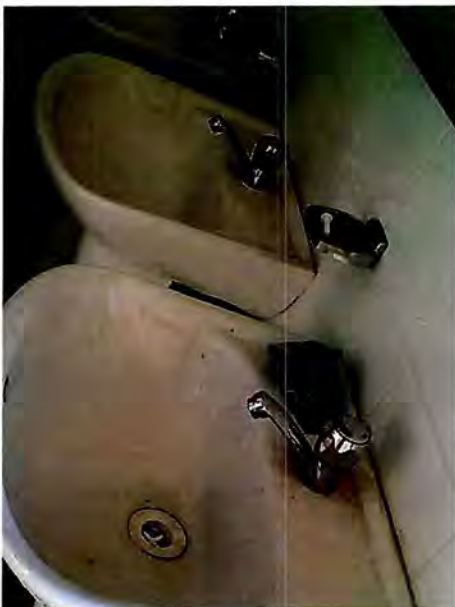
-26-

i. Se constató un deficiente aseo en distintos puntos de la obra, situación que vulnera la disposición contenida en las especificaciones técnicas que rigieron el contrato. Además se pudo advertir deficiencias en la calidad de los artefactos sanitarios instalados, los cuales, en algunos casos, se encuentran deteriorados e incompletos (fotografías N°s 26, 27, 28 y 29).

Fotografía N°26: Sector de lavamanos.

De acuerdo a lo observado, el municipio señala que durante la ejecución de los trabajos se dio íntegro cumplimiento al numeral 0.7.4, de las especificaciones técnicas del proyecto y que el término de las faenas fue sometida a una exhaustiva limpieza y aseo, situación que también fue

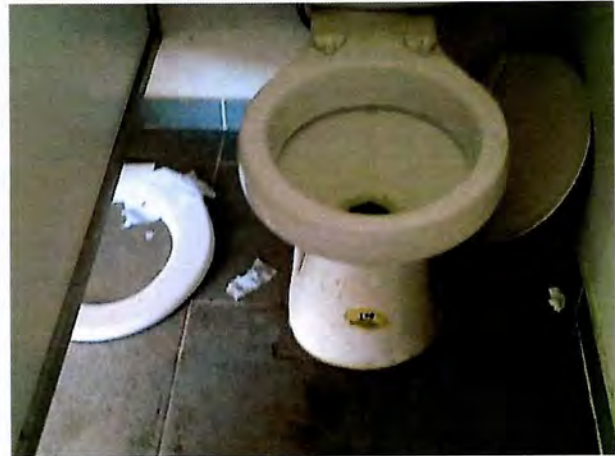
-27-

Fotografía N° 27: Vista de los servicios higiénicos, sector wc.

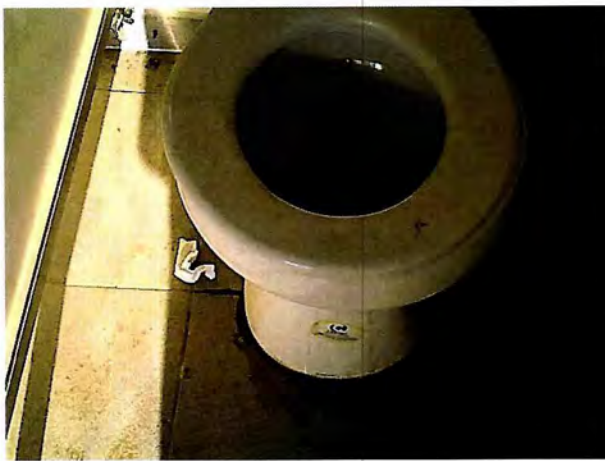
-28-

Fotografía N°28: Detalle de los sectores intervenidos.

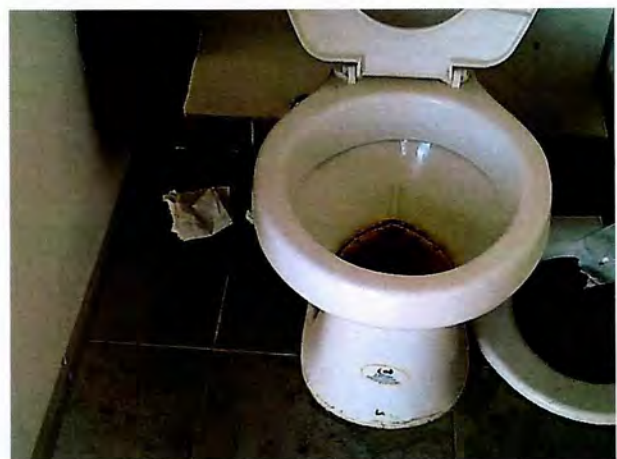
-29-

Fotografía N° 29: Detalle del estado de los artefactos.

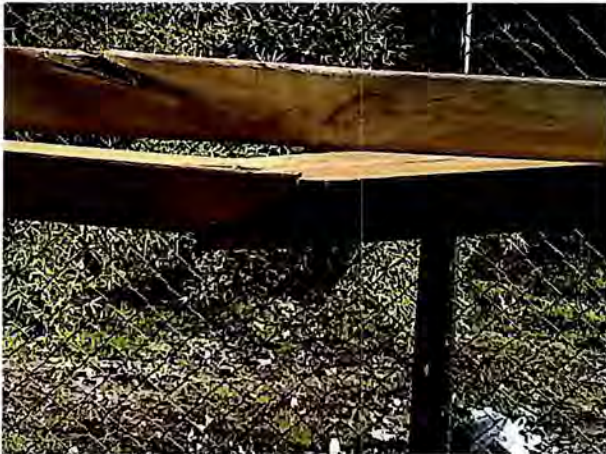
-30-

h.1. Se verificó una deficiente calidad de los tablones empleados en la obra, los cuales presentan una cantidad de nudos que debilitan el elemento constructivo, situación que la inspección técnica debió cautelar, toda vez, es responsabilidad de ésta la visación de la calidad de los materiales que ingresan y se emplean en una obra, situación que debió reflejarse en el libro de obras, conforme lo dispone el artículo 1.1.2, de la Ordenanza General de Urbanismo y Construcción (fotografía N°30).

Fotografía N°30: Elemento constructivo dañado.

Informan que, durante la ejecución de los trabajos no se apreció deficiencia en la calidad del material, dando cumplimiento a lo establecido en el numeral 0.5.3, de las especificaciones técnicas de proyecto, no siendo necesaria la exigencia de certificaciones de acuerdo a lo dispuesto en el numeral 0.6.3, de las mismas especificaciones técnicas. Asimismo, el material utilizado cumplía con lo dispuesto en los numerales 2.3.1 y 2.3.2 de las aludidas especificaciones técnicas, que especificaban para los tablones de asiento y respaldo pino tratado impregnado. Sin perjuicio a ello, se le solicitará al contratista el cambio de las piezas que presentan defectos, por lo que corresponde mantener la observación y verificar en futuras auditorías la corrección de las deficiencias advertidas.

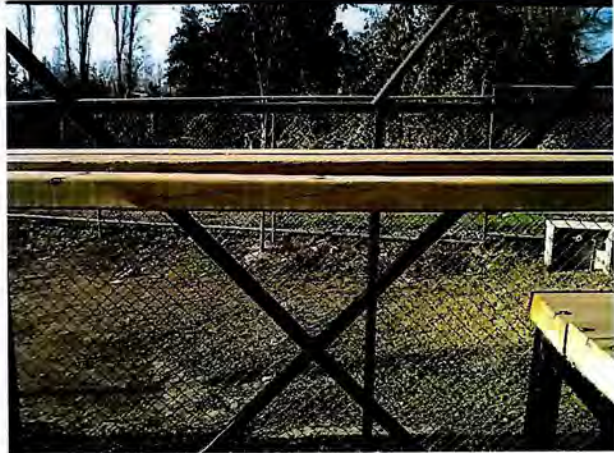
-31-

Fotografía N° 31: Vista frontal de asiento en gradería.

Igual que lo expuesto en punto anterior, señalan que durante la ejecución de los trabajos no se detectó deficiencias en el citado elemento, dando cumplimiento a lo establecido en el numeral 0.5.3, de las especificaciones técnicas, razón por la que no fue exigida las certificaciones de acuerdo a lo establecido en el numeral 0.6.3 de las mismas especificaciones técnicas. Agregan que a su juicio, el material empleado cumplía lo dispuesto en los numerales 2.3.1 y 2.3.2 de las ya citadas especificaciones técnicas. Sin embargo se solicitará al contratista el cambio de las piezas que presentan defectos, por lo que corresponde igualmente mantener la observación y verificar en futuras auditorías la corrección de las deficiencias advertidas.

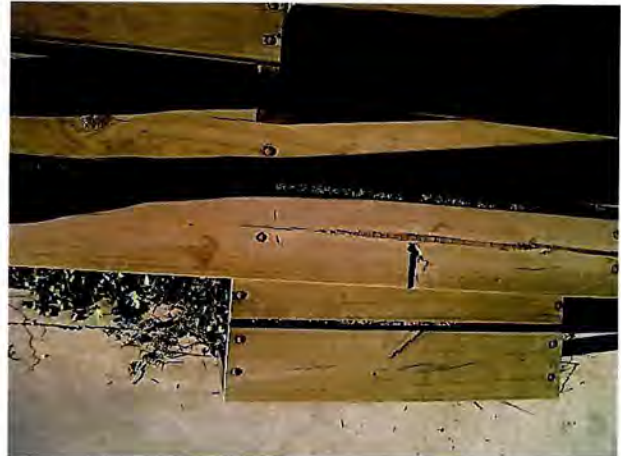
-32-

Fotografía N° 32: Vista de la calidad de los elementos empleados en la obra.

Nuevamente, tal como lo ha reiterado en las observaciones precedentemente citadas, la Autoridad Comunal, ha señalado que durante la ejecución de los trabajos no se apreció deficiencia en la calidad del material, razón por la cual no se exigió las certificaciones de acuerdo a lo dispuesto en el numeral 0.6.3 de las mismas especificaciones técnicas de Proyecto. Agrega nuevamente que el material empleado cumple con lo dispuesto en los numerales 2.3.1 y 2.3.2 de las reiteradas especificaciones técnicas. Sin embargo, agrega que se le solicitará al Contratista el cambio de las piezas defectuosas, por lo que corresponde igualmente mantener la observación y verificar en futuras auditorías la corrección de las deficiencias advertidas.

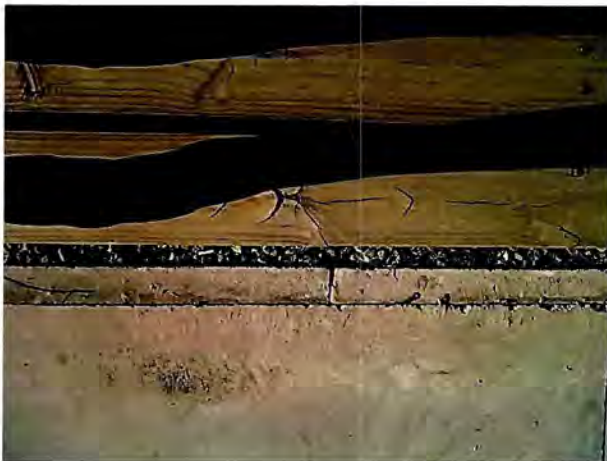
-33-

Fotografía N°33: Detalle de piezas de madera con defectos.

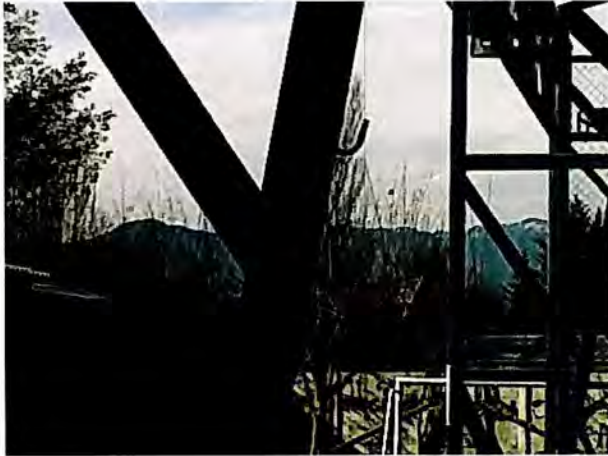
-34-

a. Se verificó –in situ – deficiencias en el elemento de fijación de las mallas de voleibol, por cuanto no cumplen lo señalado en las especificaciones técnicas.

Fotografía N°34: Detalle del tipo de fijaciones realizadas in situ.

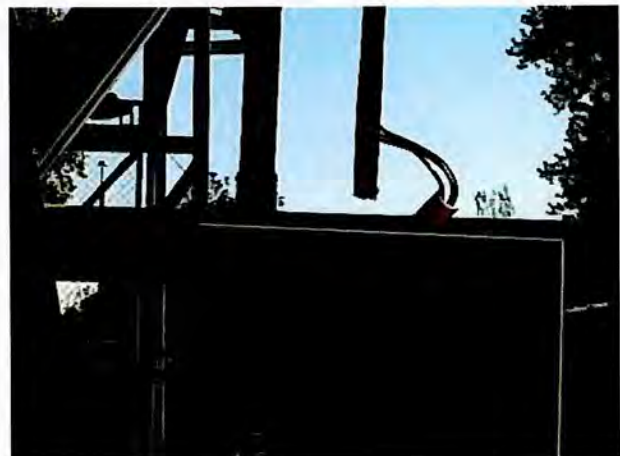
-35-

b. Se evidenció deficiencias de seguridad en el sistema de instalación eléctrica, cuyos cables se encuentran a la vista, sin la debida protección, incumpléndose de esta forma con las condiciones mínimas de seguridad que deben cumplir las instalaciones eléctricas de consumo en baja tensión, según lo previsto en la Norma Chilena N°04, Of. 2003; "Electricidad, Instalaciones de Consumo en Baja Tensión" (fotografía N°35).

Fotografía N° 35: Detalle de instalación eléctrica.

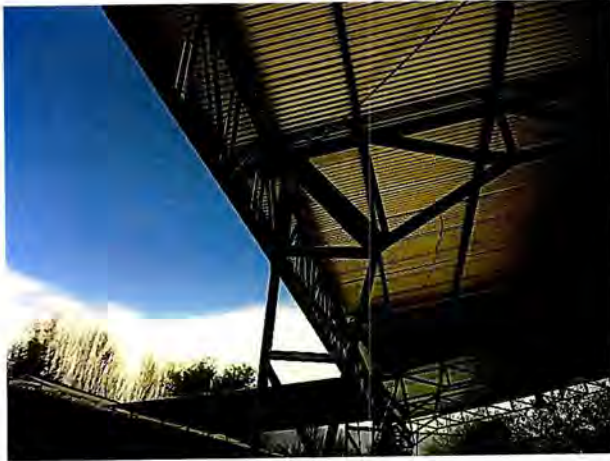
-36-

Asimismo, se verificó una deficiente instalación eléctrica del recinto, cuyos cableado se encuentran a la vista y sin la respectiva fijación (fotografía N°36).

Fotografía N° 36: Detalle de instalación eléctrica en recinto.

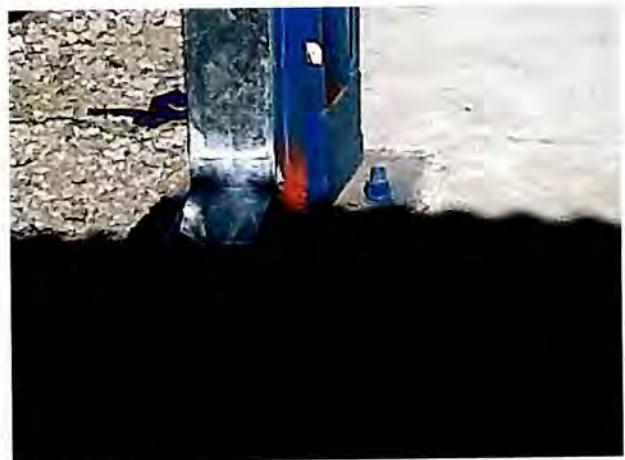
-37-

d. La ejecución de las bajadas de aguas lluvias en la obra presentan deterioros en sus extremos, según se ilustra en la fotografía N° 37.

Fotografía N° 37: Detalle del estado de las bajadas de aguas lluvias.

Respecto a las bajadas de aguas lluvias, señalan que fueron ejecutadas de acuerdo a lo detallado en las especificaciones técnicas de proyecto, y el deterioro que presentan en su extremo no son producto de una mala ejecución sino que al mal uso y cuidado que realizan los usuarios del recinto.

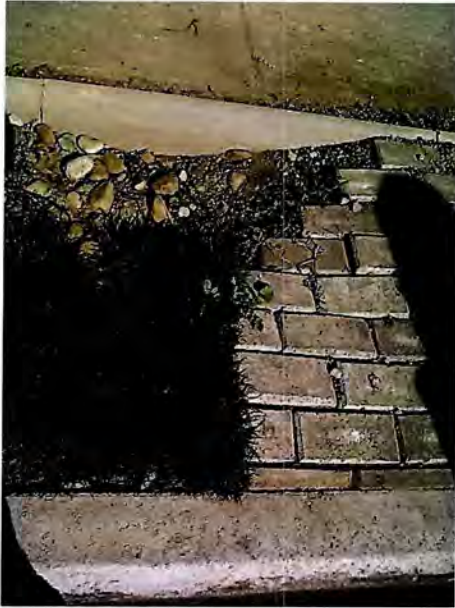
-38-

a. Se advirtió que el contratista no efectuó una debida colocación del material a utilizar en el pavimento, provocándose desmoronamiento general de la partida, según se aprecia en las fotografías N°38 y 39.

Fotografía N° 38: Detalle del estado del pavimento ejecutado.

Sobre el particular, el municipio señala que lo observado corresponde a daños ocasionados por terceros, complementan la información indicando que el proyecto no consideraba confinamiento de los bordes de accesos peatonales, por considerarse una zona susceptible a daños por sobrecarga.

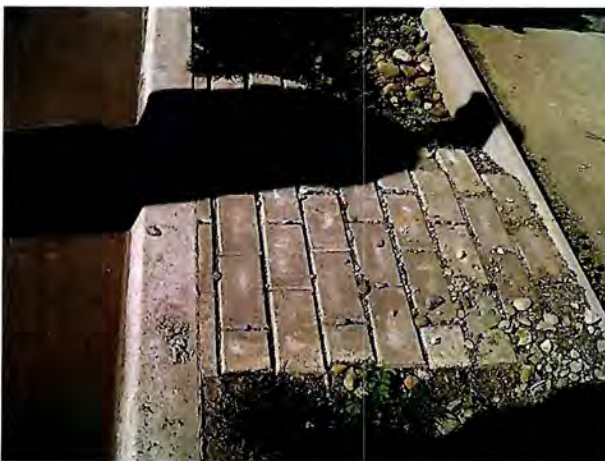
-39-

Fotografía N° 39: Detalle de pavimento de adoquines ejecutado.

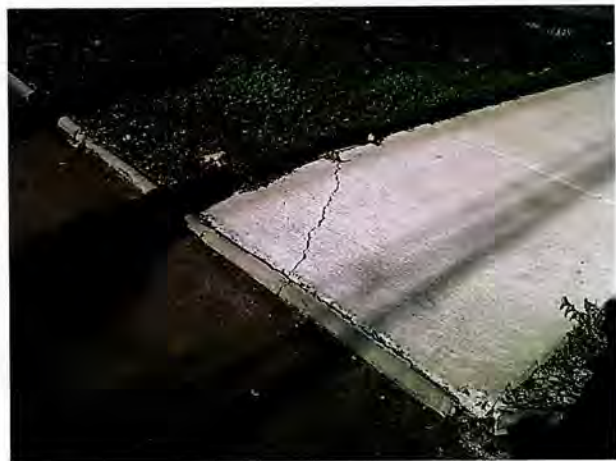
-40-

b. La superficie del pavimento utilizado como acceso en la Población Paraguay, posee algunas fisuras según se advierte en las fotografía N°40, situación generada eventualmente por la deficiente ejecución del proceso de curado que ocasionó fisuras por la retracción de la mezcla de hormigón.

Fotografía N° 40: Detalle de pavimentos de hormigón.

Aclaran que la deficiencia observada se presenta en el pavimento de acera y no en el de calzada, y el daño se debe a daño ocasionado por vehículos pesados que acceden al pasaje y no toman el debido respeto a los radios de giro pasando por sobre la acera y no a defectos por retracción por mal curado del hormigón.

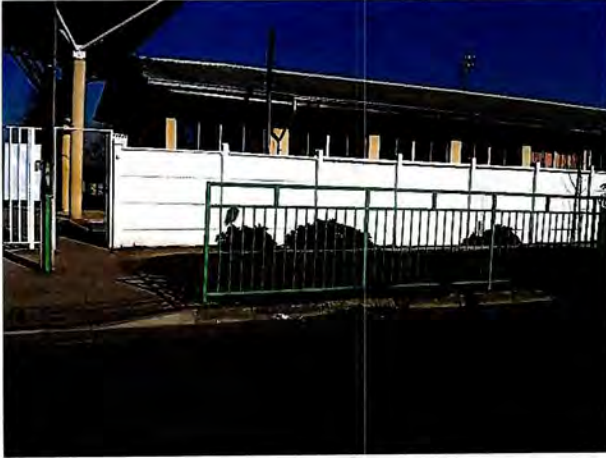
-41-

c. Se constató – in situ – un deficiente estado de las áreas verdes ejecutadas por el contratista, advirtiéndose un césped irregular e insuficiente uniformidad, coligiéndose, por ende, un deficiente trabajo de labranza del suelo, según se aprecia en las fotografías Nos 41, 42 y 43.

Fotografía N° 41: Vista de las áreas verdes ejecutadas.

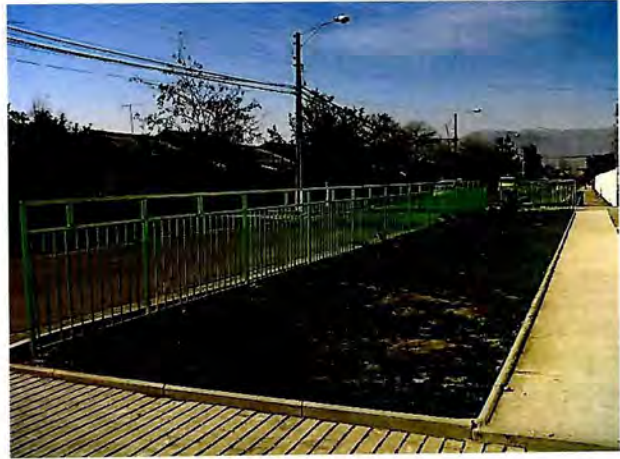
-42-

Fotografía N° 42: Detalle de la homogeneidad de las áreas verdes.

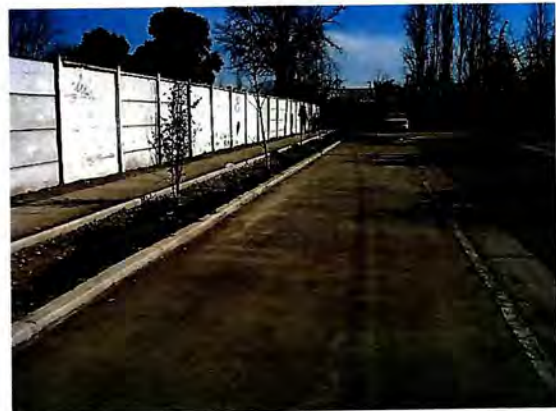
-43-

Fotografía N° 43: Vista del estado de las áreas verdes.

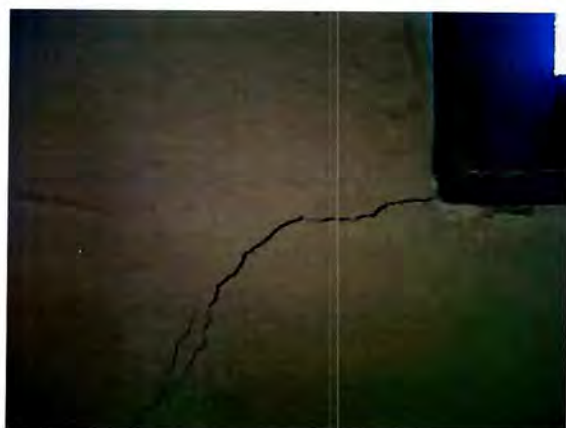
Fotografía N°45: Vista de fisura al interior del recinto.

Al respecto, la Entidad Edilicia, informa que lo observado ya fue corregido, acompañando fotografías de ello, por lo que corresponde dar por subsanada la observación, sin perjuicio verificar en futuras auditorías la efectividad de la corrección de estas deficiencias advertidas.

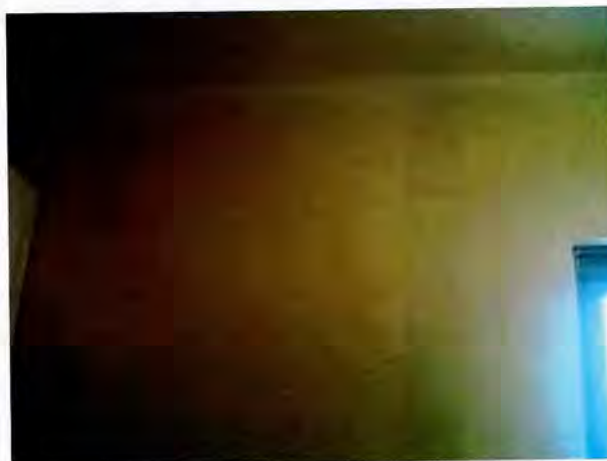
-46-

Fotografía N° 46: Vista de fisura en estuco.

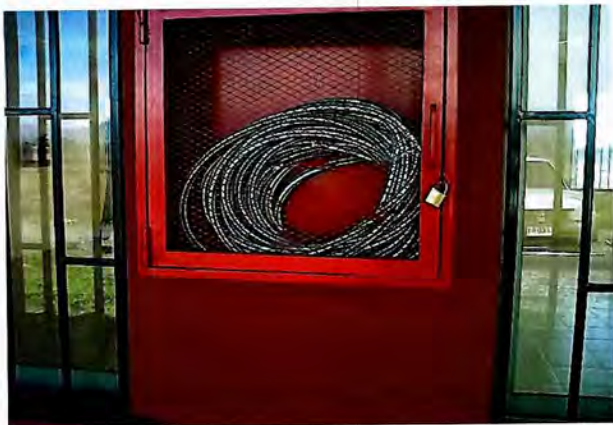
b. El gabinete de la red húmeda instalado por el contratista no cuenta con la manguera semirígidas con pitón, vulnerándose lo señalado en letra a.; "Red Húmeda", del artículo N° 53, del Decreto MOP N° 50 de 2002; Reglamento de Instalaciones Domiciliarias de Agua Potable y de Alcantarillado, como se muestra en la fotografía N° 47.

Fotografía N° 47: Detalle del gabinete de red húmeda ejecutado.

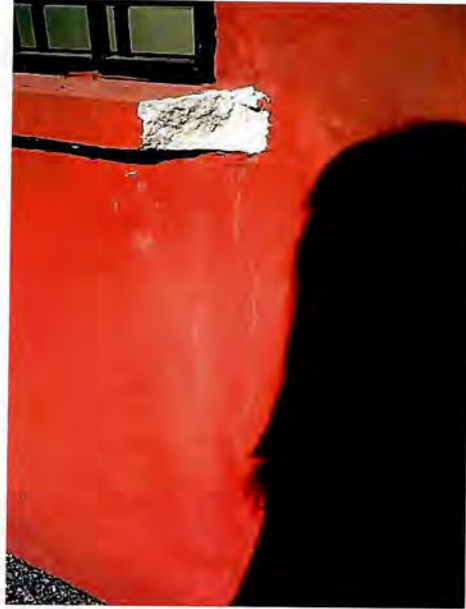
-48-

c. Otro sector que presentan deficiencia en la calidad de la ejecución de la partida, corresponde al alfeizar de ventanas que exhibe deterioros (fotografía N°48).

Fotografía N° 48: Detalle del estado de alfeizar de ventanas.

En atención a lo observado, la Municipalidad informa que fue corregido, por lo que corresponde dar por subsanada la observación, sin perjuicio verificar en futuras auditorías la efectividad de la corrección de estas deficiencias advertidas.

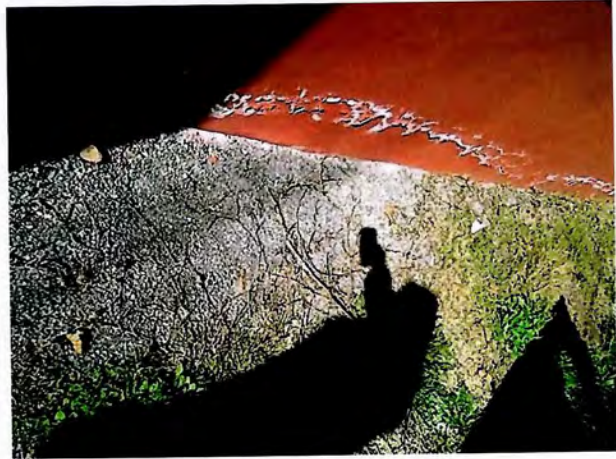
-50-

Fotografía N° 50: Vista de concentración de salinidad en zona inferior de muros.

Al respecto, la Entidad Edilicia señala que lo observado, en relación exterior de la edificación ya fue corregido y que se darán las instrucciones al Contratista para reparar los detalles de muros interiores, por lo que corresponde mantener la observación y verificar en futuras auditorías la corrección de las deficiencias advertidas.

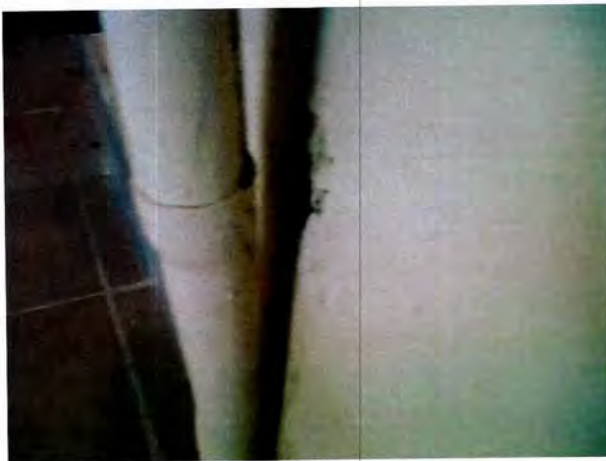
Además, se detectó una deficiente terminación del estuco y de la pintura de muro, presentándose desprendimiento de material, como se aprecia en las fotografías N°s 51 y 52.

Fotografía N°51: Detalle de terminación en muros.

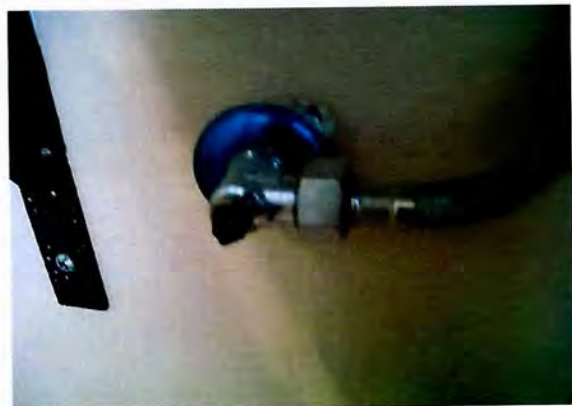
-52-

Fotografía N° 52: Vista de encuentro de muro y fitting.

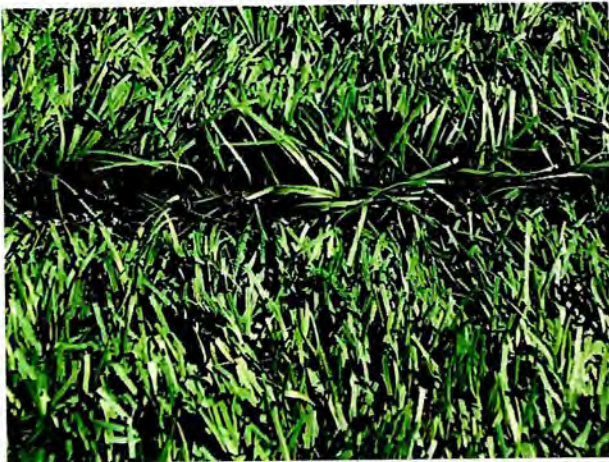
a. Se constató que la partida de colocación de las láminas de pasto sintético se levantaron impidiendo la perfecta horizontalidad que requiere la cancha, situaciones que se aprecian en las fotografías N°s 53 y 54.

Fotografía N°53: Vista del desprendimiento de la palmeta de pasto sintético.

Al respecto, la Municipalidad informa que el defecto ya fue reparado por el contratista, según da cuenta en su oficio de respuesta, por lo que procede dar por subsanada la observación, sin perjuicio de verificar la efectividad de lo informado en una futura auditoría.

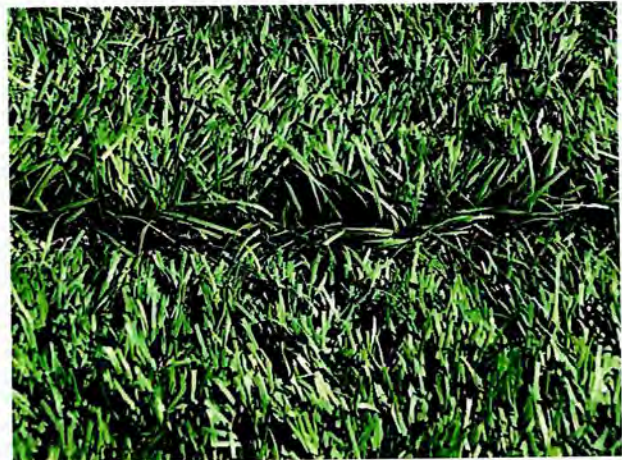
-54-

Fotografía N° 54: Detalle de césped sintético.
